# „Amptmans Haus“

## Ein Adelshof in Polle aus dem Jahre 1630

**Holger Reimers**

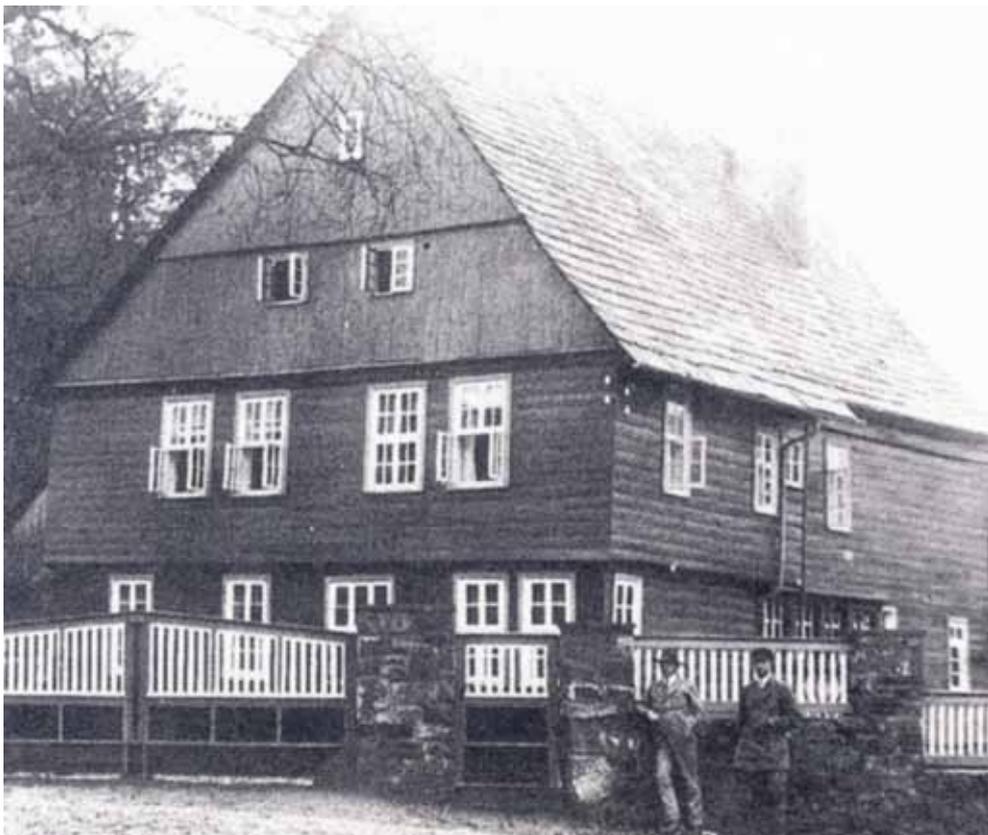
(Abb. 1) Ansicht des „Amptmans Haus“ nach der Umgestaltung von 1924, von Nordwesten, um 1930 (Reproduktion nach Wolfgang Wagner: Polle. Eine Bilderchronik. Polle 1990, Abb. S. 39)

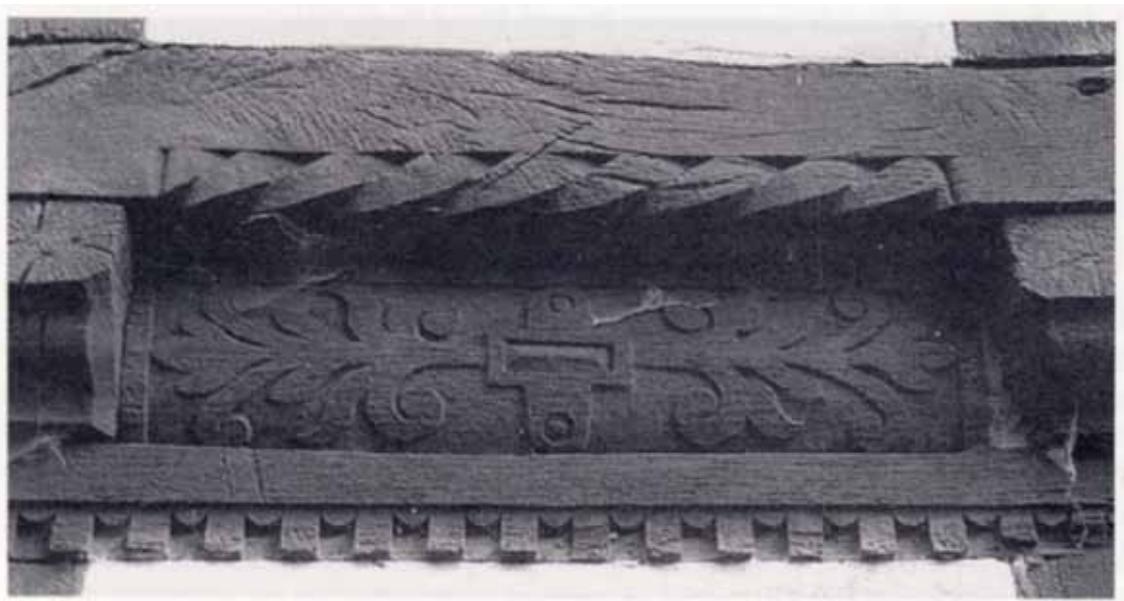
(Abb. 2) Fachwerkkonstruktion, östliche Traufwand, Detail, Aufnahme 1993 (Foto: WRM Schloss Brake)

sind (um 1965) mit grauen Eternitplatten und zuvor (um 1925) mit waagerechten Brettern verkleidet worden. Der Rückgiebel zum Hof wurde im Oberstock im 19. Jahrhundert, im Unterstock 1924 mit Sollingplatten behängt. Gleichzeitig wurde auf der östlichen Traufseite zum Hang ein Anbau errichtet, dessen Dach an das ältere Haupthaus angeschleppt wurde. Lediglich die vordere Hälfte der linken (östlichen) Traufwand zeigt das ursprüngliche Aussehen des Gebäudes wie es hinter den Verkleidungen erhalten ist: ein Fachwerkhaus mit zwei Riegelketten je Stockwerk und Beschlagwerkschnitzereien auf den Füllbrettern der Vorkragungen (Abb. 2).

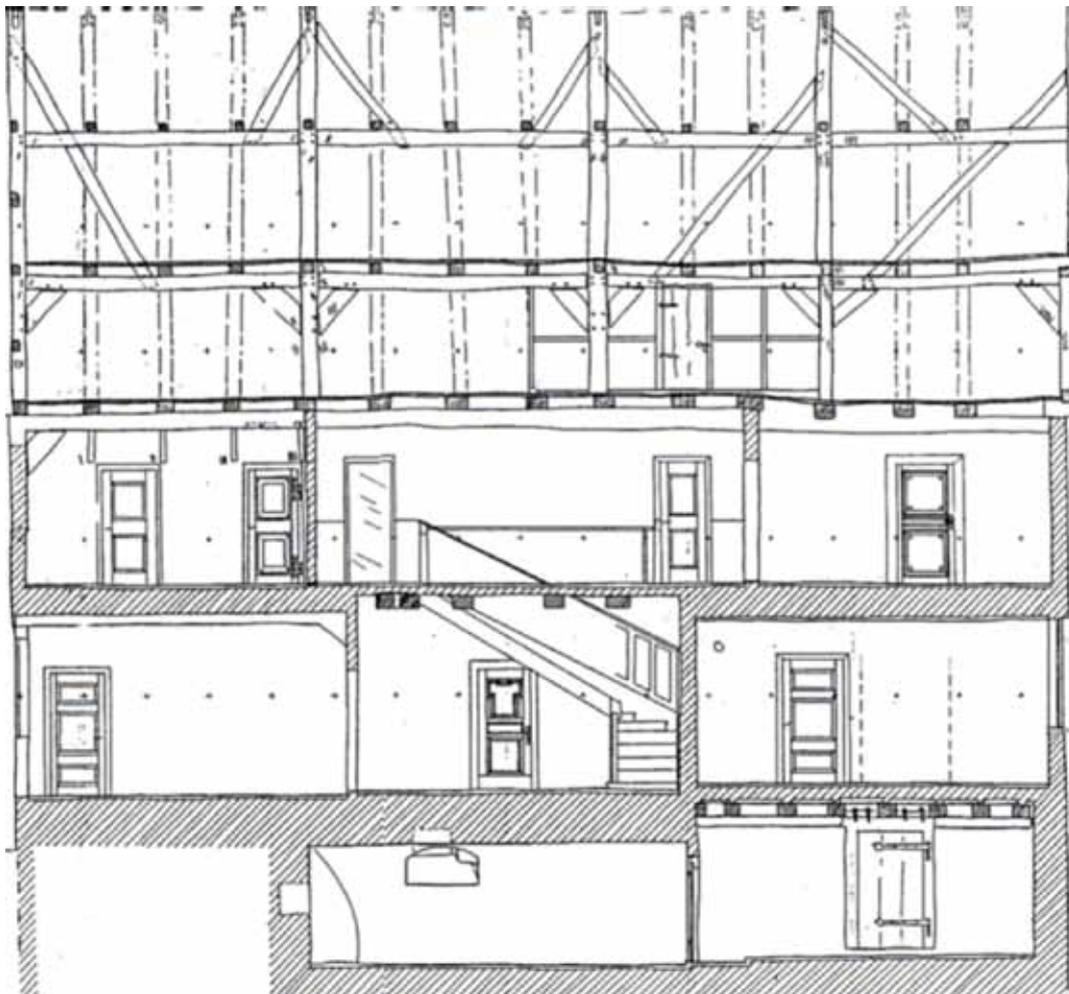
Das eichene Dachwerk von 1630 d besteht aus 15 Gebinden, deren Zählung wie bei den Deckenbalken der beiden Wohngeschosse am Rückgiebel beginnt. Der stehende Stuhl mit drei Spitzsäulen weist Eingezapfte Kopfbänder sowie angeblattete Streben und Schwertungen auf (Abb. 3). Die zehnvollständig identischen Gebinde, die nicht mit dem stehenden Stuhl verbunden sind, wurden bei der Errichtung in sich zusammengehörig, jedoch nicht der Zählung nach aufgestellt. Zum ursprünglichen Bauegefüge gehört auch die Dachkonstruktion einer Anschleppung von „Außensparren“ östlich der neun vorderen Gebinde.

(Abb. 3) Längsschnitt (Aufmass Weserrenaissance-Museum Schloss Brake 1993)
